# 2025년도 주요사업 현지확인 결 과 보 고 서

# 2025년도 주요사업 현지확인 결과 보고서

- 활동기간: 2025. 10. 20.(월)~10. 21.(화) / 2일간  
(제382회 임시회 주요사업현지확인특별위원회)
- 활동목적: 주요 현안사업 및 시설 운영에 대한 현지확인
- 확인내용
  - 사업장별 문제점에 대한 검토 및 방안 제시를 통한 행정지원
  - 주민들의 사업 만족도와 효과 분석을 통한 투자 기준으로 제시
- 실시방법: 사업장별로 담당부서의 설명과 질문 등 실시

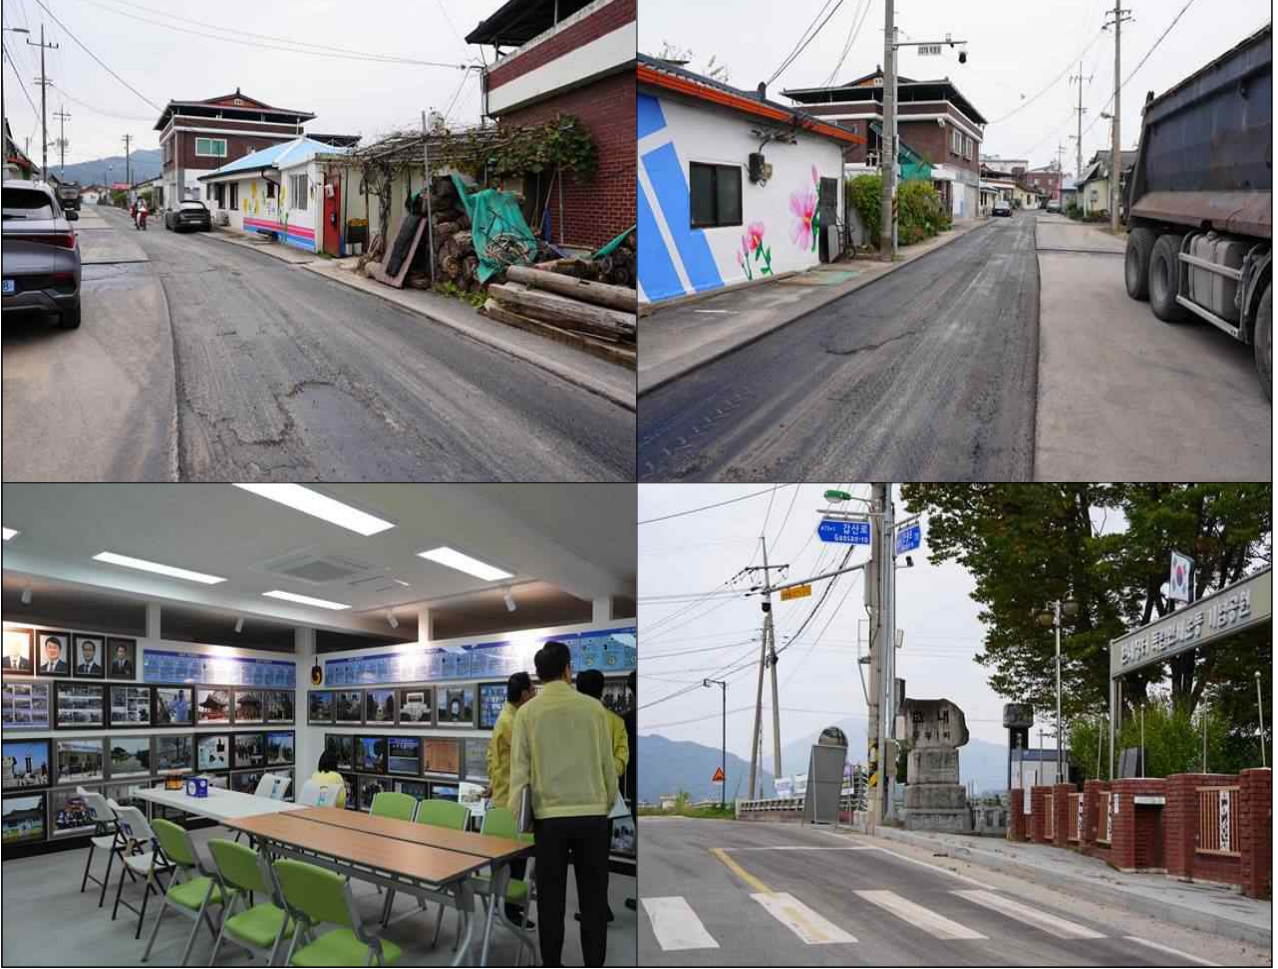
## < 사진대지 >

- 지역경관 개선 사업의 일환으로 옛거리 조성과 함께 3·1운동의 역사적 의미와 상징성을 알리기 위한 벽화거리가 조성중인 바, 일부 조성된 벽화는 사업의 주제에 맞지 않게 다양하고 전체적으로 통일성이 부족한 것으로 확인됨. 이에 향후 사업추진 시에는 사업의 취지와 내용을 충분히 반영하여 추진하기 바람.
- 노후된 슬레이트 지붕 정비 및 사생활 보호를 위한 담장 설치로 벽화거리 분위기를 살리는 방안을 마련하길 바람.
- 3.1공원 역사체험로드사업과 연계하여 양 사업 간의 시너지효과를 극대화할 수 있는 방안을 수립하고 적극 추진하기 바람.
- 마을회관 앞 쓰레기 분리수거장과 소화전은 주변 경관을 저해하고 있어, 본 사업의 일환으로 함께 정비될 수 있도록 검토하기 바람.
- 현지확인 시 주민들이 제안한 한내장터 독립만세운동 기념공원 내 보도블록 설치, 담장 철거 등 경관 정비와 관련된 사항은 충분한 주민 공감대를 형성한 후 사업의 적정성을 면밀히 검토하여 추진할 것을 제안함.

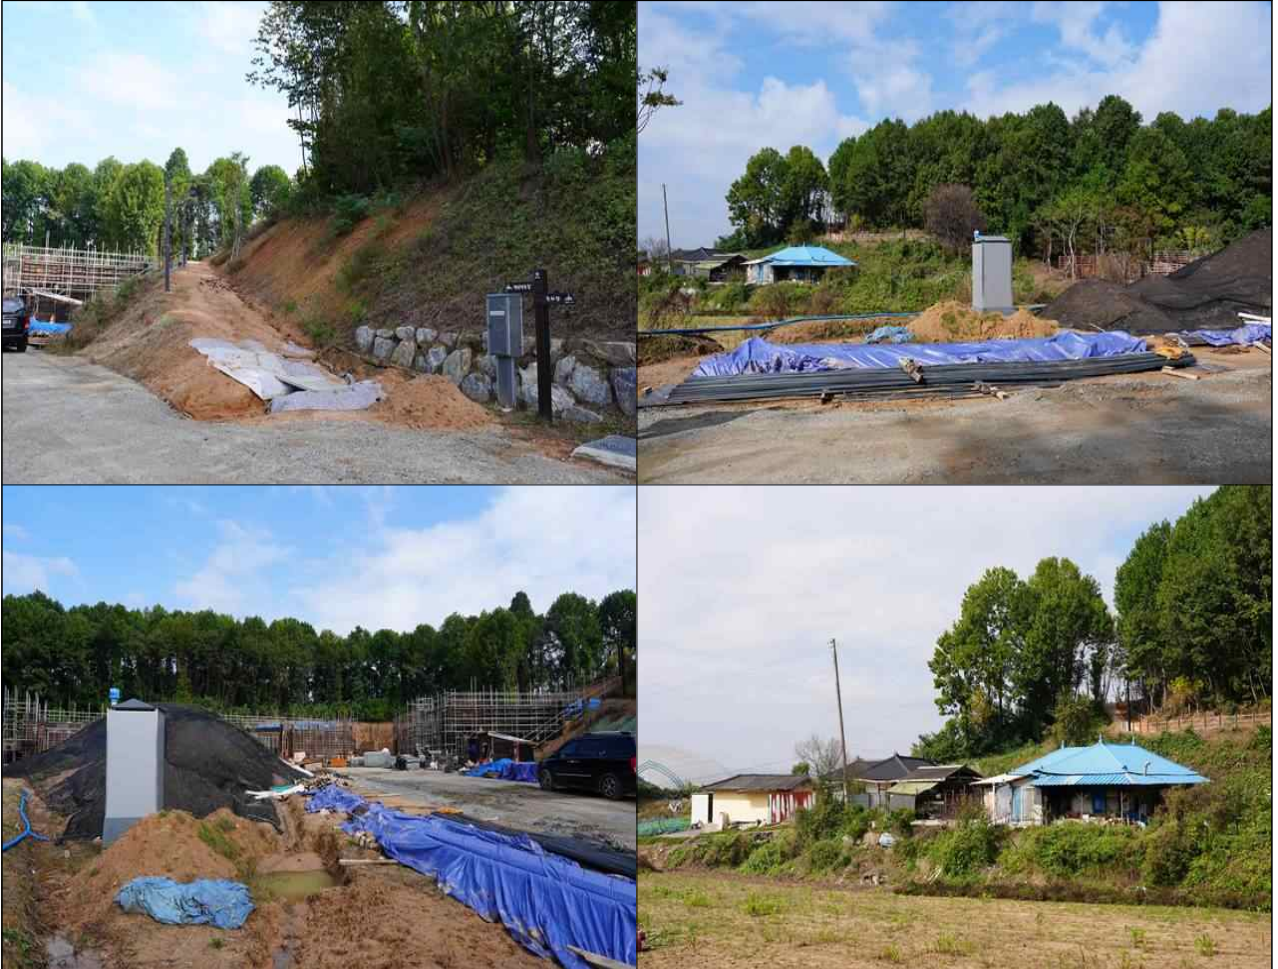
## < 사진대지 >

- 방문객이 도로변에서 청빈마을을 쉽게 찾을 수 있도록 도로변 안내판 설치가 필요하며, 통행이 원활하도록 건설교통과와 협의하여 유촌-삼봉간 무명1교 재가설공사를 충청유교문화권 관광개발사업 완료 전 조속히 준공될 수 있도록 추진하기 바람.
- 청빈영상문화체험관 주변 절개지의 토사 유출과 안전사고 예방을 위해 옹벽, 식생블록 등 안전 시설물을 설치하고, 황톳길 미끄럼 방지, 비탈 구간 안전 조치, 산책로 주변 임산물 피해 방지 대책을 마련해 주기 바람.
- 사업대상지 주변 마을 내 정비가 필요한 주택에 대하여, 우선적으로 슬레이트 지붕 정비가 이루어질 수 있도록 관련 부서와 협의하여 추진하기 바람.

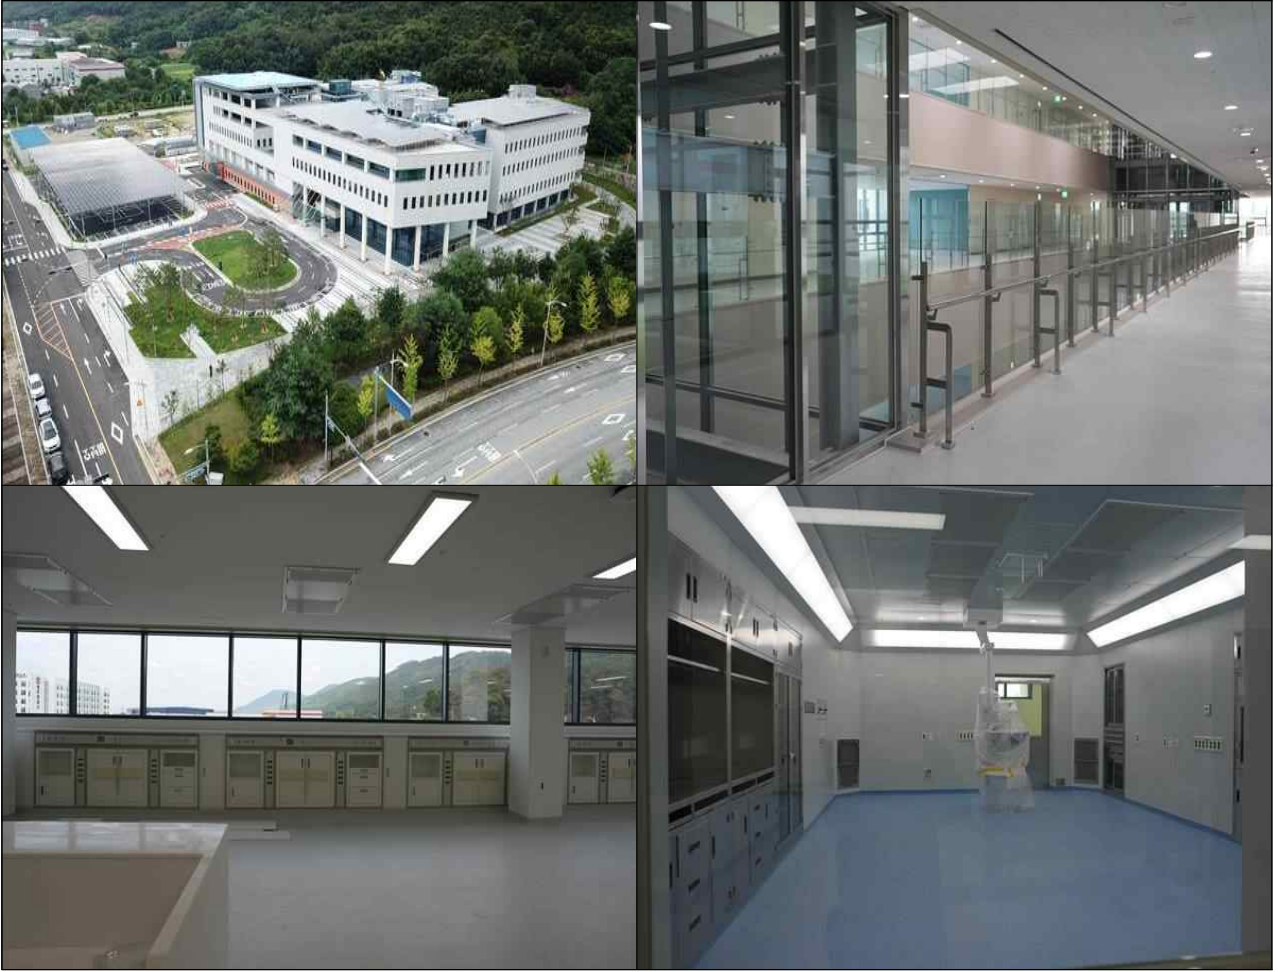
## < 사진대지 >

- 개원에 필요한 의료진을 신속히 확보하고, 안정적이고 우수한 의료진 확보를 위한 장기적인 대책으로 의료진의 정주 여건 마련을 위해 숙박시설(기숙사) 등 인프라 구축에 노력해 주기 바람.
- 충북혁신도시 내에는 젊은 부부가 많으므로 분만실 추가 설치 방안을 적극 모색하여 지역 주민의 의료 서비스 수요에 대응해 주기 바람.
- 음성군이 국립소방병원에 지속적으로 투자해 온 점을 감안하여, 음성군민을 위한 실질적 혜택 확대 방안으로 진료비 감면, 건강 검진 비용 할인, 관내 대학생 우선 채용, 지역 내 물품 우선 구매 등의 우대정책을 마련하도록 면밀히 검토해 주기 바람.
- 개원 후 병원 주차장 부족이 예상되는바, 인접 기획재정부 부지를 임시 주차장으로 활용할 수 있는 방안과 향후 의료진 숙박시설 건축, 산부인과 증축, 추가 주차장 확보를 위해 관련 기관과 협조하여 부지 조기 확보에 노력해 주기 바람.

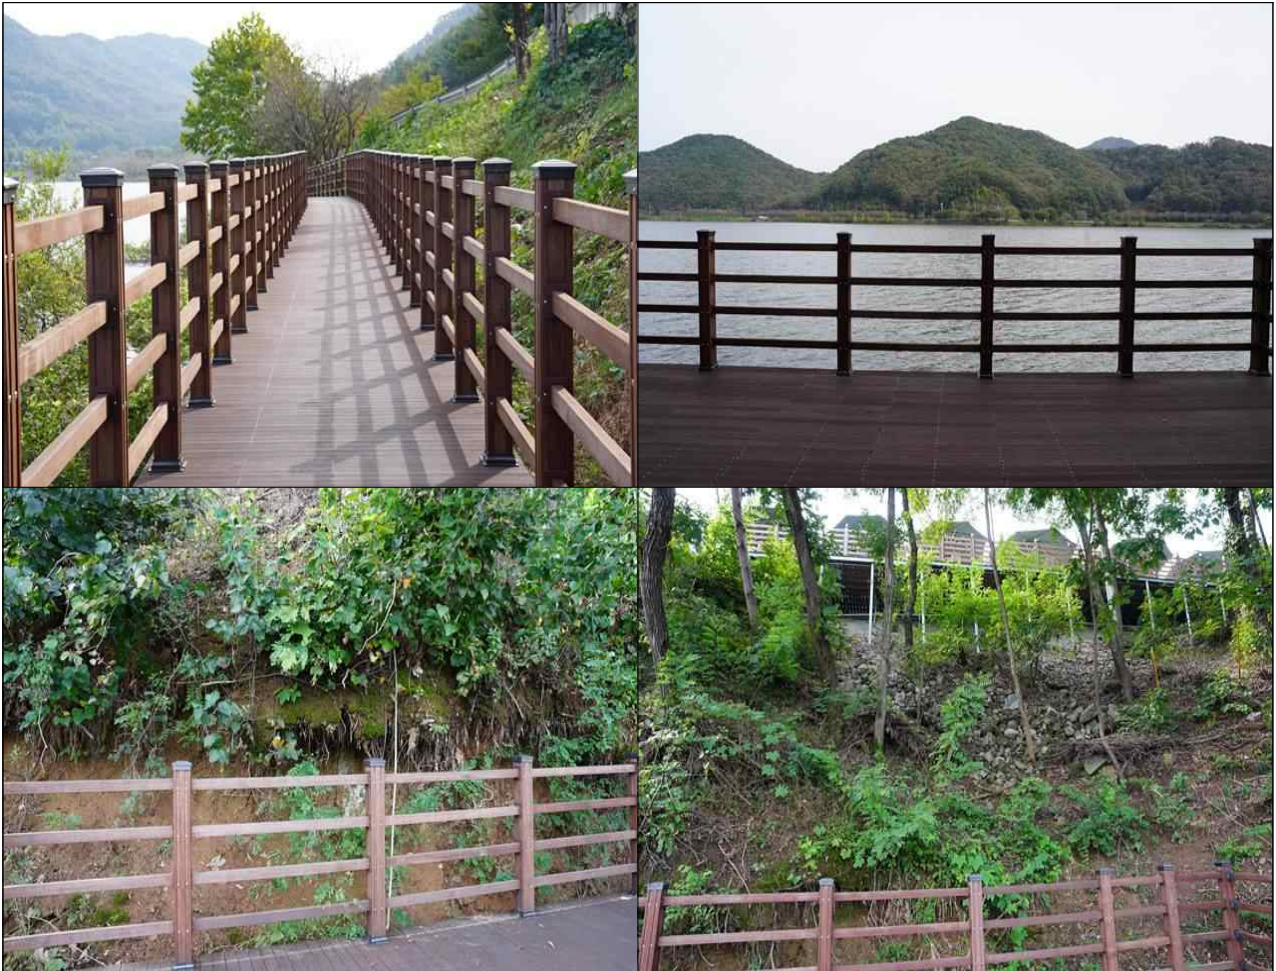
### < 사진대지 >

- 무극저수지 둘레길 구간 중 업체가 소재한 아래쪽 사면의 토사 유출 및 낙석 등의 위험이 우려됨에 따라, 안전 시설물(예: 낙석 방지망, 앵커 등)과 위험 표지판 설치를 검토해 주시기 바람. 또한, 이용객의 안전을 위해 지속적인 시설물 안전 관리 대책을 마련해 주기 바람.
- 둘레길을 이용하는 주민들의 편의를 위해 데크 길 쉼터에 벤치를 설치하여 휴식 공간을 제공할 수 있도록 조치하기 바람.
- 무극저수지와 용계저수지를 연결하는 이음길 구간은 급경사로 인해 이용객의 통행 불편이 예상되는바, 이음길 조성 시 보행자의 안전과 편의를 우선 고려하여, 경사를 완화하고 보다 편리한 보행 환경을 조성할 수 있는 최적의 방안을 검토해 주기 바람.
- 금석저수지 둘레길 구간은 급경사 구간이 많아 방문객의 안전한 통행에 제약이 예상됨. 이에 따라 해당 구간의 계단 설치를 최소화하고, 수변 구간에서는 도로변 대신 저수지 측에 둘레길을 조성하는 등 안전하고 편리한 보행 환경을 구축하기 위한 최적의 방안을 검토해 주기 바람.
- 또한, 현재 같은 지역 내 말부리 유원지의 관광 개발에 대한 기본계획 수립 및 활성화 방안 용역이 진행 중으로, 본 사업과 연계하여

상호 연계된 관광 네트워크 형성, 생태 보전과 관광을 결합하여 단순한 개발을 넘어 미래형 관광명소가 될 수 있도록 적극적인 개발을 추진해 주기 바람.

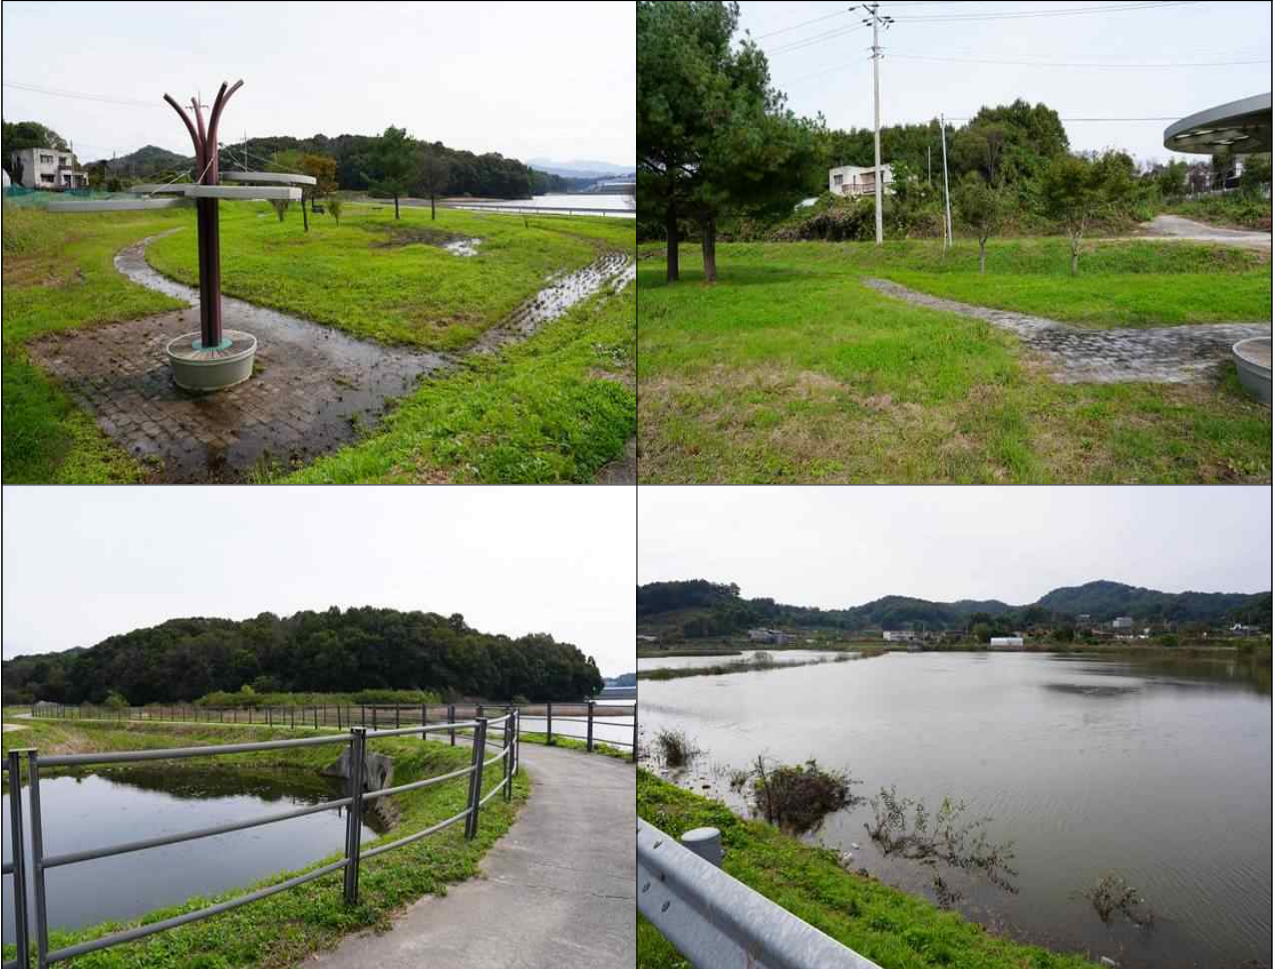
＜ 사진대지 ＞

- 천연기념물 황새의 번식지이자 예스러움이 아름다운 관성리에 조성 중인 생태학습원의 조형물 설치 시, 지역 특색과 주변 경관과의 조화를 고려해 주의 깊게 추진해 주기 바람. 특히, 연못 내 기존 물레방아가 소규모 설치되어, 지속 가능한 볼거리를 위해 보강 등 적극적인 검토와 조치 바람.
- 생태학습원 내 A구역은 단차가 낮아 배수 및 침수 등의 문제가 우려되므로, 원활한 배수처리를 위해 면밀히 검토하고 자연친화형 배수처리 시설물(예: 맨홀, 유공관 등)을 효율적으로 설치하여 집중 호우로 인한 침수 피해에 대비해 주기 바람.
- 저수지 내 환경 개선을 위해 농어촌공사와 협의하여 쓰레기 수거 작업이 원활히 이루어질 수 있도록 하기 바람.

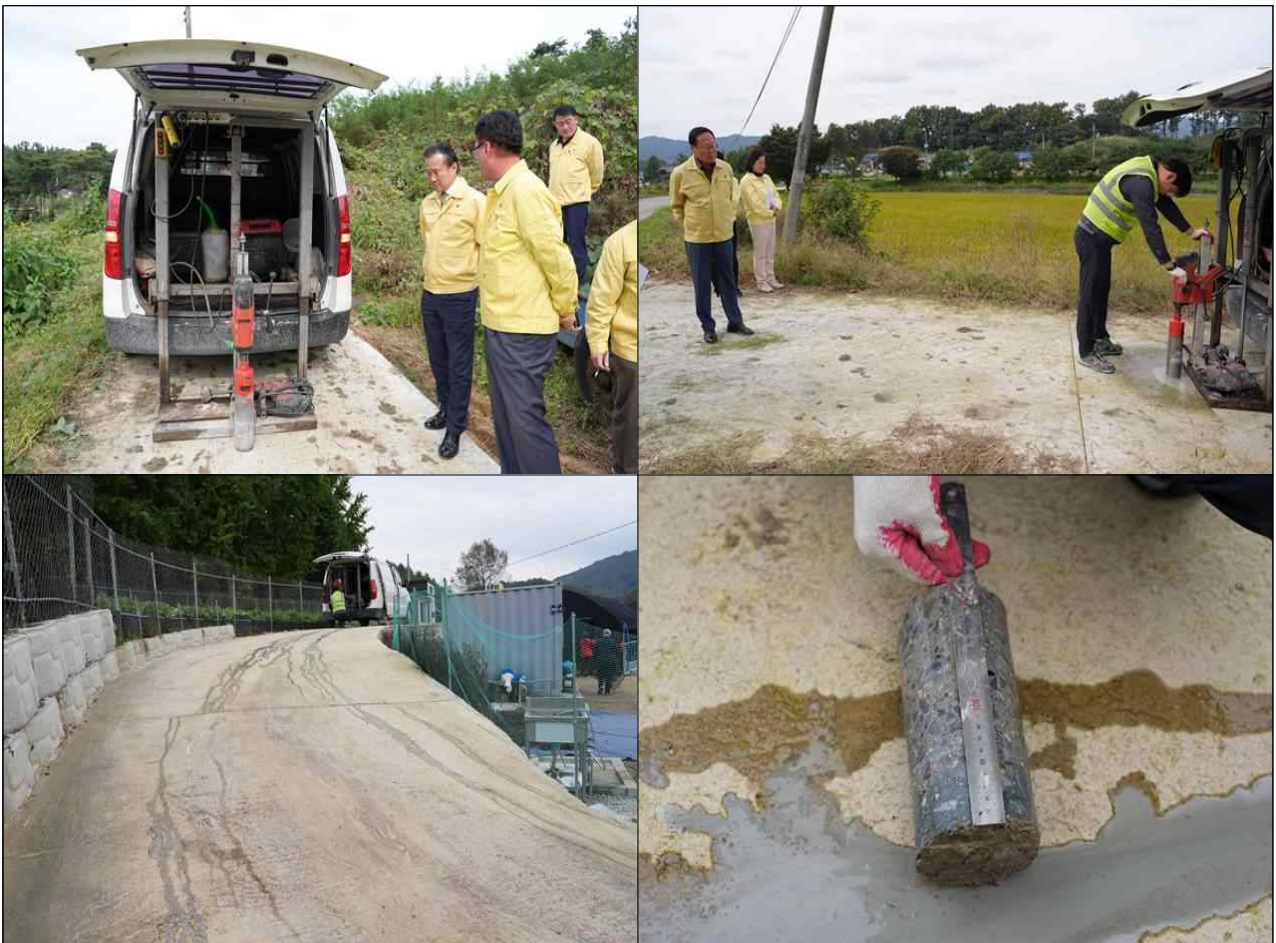
### < 사진대지 >

- 삼성 덕정7리 농로포장공사의 경우, 농로 폭이 2.5m로 대형 농기계의 진출입 및 차량 교행에 어려움이 있으므로, 향후 농로 포장 공사 시행 시 3m 이상의 폭을 확보하여 추진할 것을 권고함.
- 음성 초천4리 농로포장공사의 경우, 농로포장 구간은 74m에 불과하고, 나머지는 식생옹벽블록 설치 등으로 완료됨. 사업비 대비 포장 비중이 낮고, 대상지의 주민 이용도 및 수혜도가 낮음. 향후 사업 대상지 선정 시 주민 수요와 실효성을 철저히 분석하고, 보다 면밀한 기준과 공정한 절차에 따라 사업을 추진하기 바람.
- 농로(농촌 도로) 포장 공사에 대한 시공상 문제점을 분석·도출하기 위해 실시한 코어 시추 시험 결과, 시공된 2곳 모두 전체적인 부분에서는 문제점이 없었으나, 일부 비탈면 포장 두께가 설계 내역과 약간의 차이가 있음을 확인함.
- 향후 시행되는 공사에서 포장의 안전성을 확보하기 위해 공사

완료 후 품질 검증의 필수 과정으로 코어 시추를 도입할 수 있도록 관련 규정 마련과 예산 반영을 적극 검토해 주기 바람.

- 또한, 시공 완료 후 준공 검사 시 당초 설계에 반영된 제반 서류 (설계도면, 시방서, 설계내역서, 레미콘 납품서 등)와의 일치 여부를 철저히 확인하여 견실한 시공이 이루어질 수 있도록 업무에 만전을 기해 주기 바람.
